# 平成 22 年 3 月 31 日以前にご購入の「M75 万能型実習モデル"さくら"」 ご愛用のお客様へ

### 排水ポンプ一部不具合発生のお詫びとお願い

平成 22 年 7 月 株式会社 京都科学

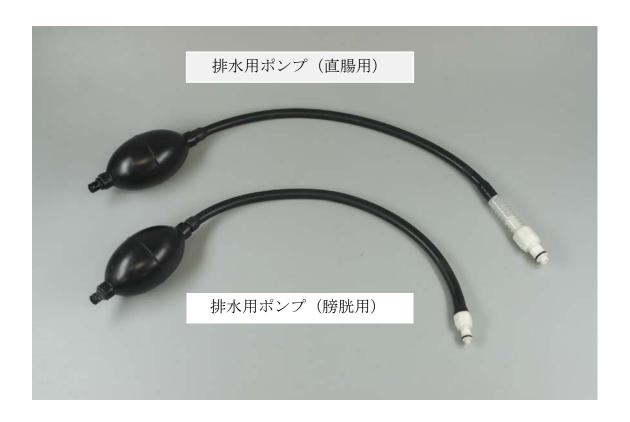
## 不具合品の確認方法

ポンプを握ってから手を離した後に、<u>すぐに元の形に戻らず、しばらくポンプがへこんでいるものが不具合品です。</u>上記の現象が起こらなければ、今までどおりお使いください。
